# ASPECTOS A CONSIDERAR EN EL DISEÑO Y EJECUCIÓN DE ESPIGONES DE BAJA COTA : EL CASO DEL ESPIGÓN DE FUENTEBRAVÍA

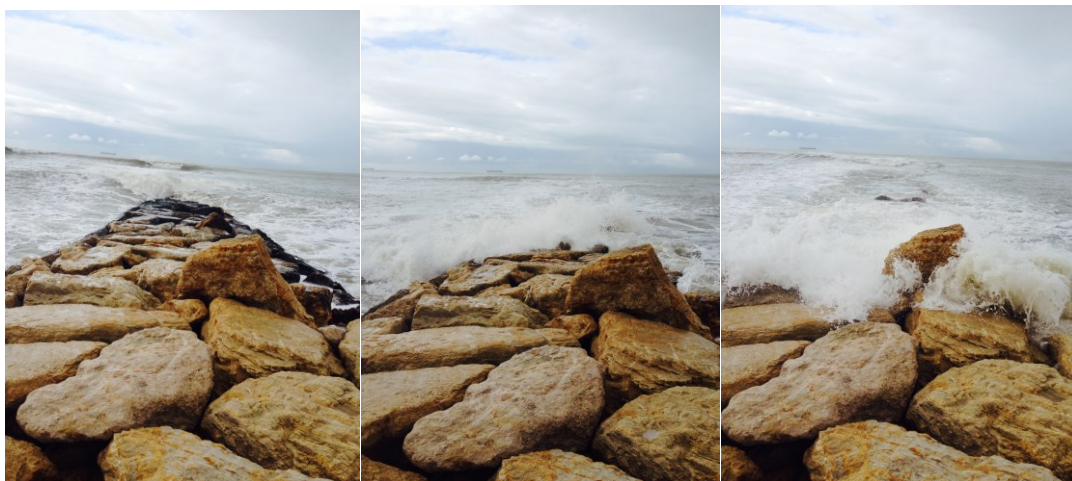
Observación de daños localizados tras un fuerte temporal : Se localizaron algunas averías, que fueron subsanadas, en puntos determinados, en donde se movieron algunas piedras, de tamaño más grande, incluso, que las inicialmente proyectadas, tras un primer temporal. Uno de los puntos de interés de este artículo es el de la explicación de estas averías. Al tratarse de un espigón semisumergido, en tres tramos y penetrar el frente de onda perpendicularmente al eje del espigón, se produce una especie de onda corredera por ambos lados, toda ella en rotura, capaz, posiblemente, de mover pesos superiores a los calculados con las fórmulas clásicas, y condiciones hidrodinámicas diferentes, como se muestra en la secuencia de fotos mostradas a continuación

Figura1: Ola tipo corredera, en rotura, sobre el espigón
